WATER EMERGENCY RESCUE

STARTEST MARINE

WATER EMERGENCY RESCUE
水域应急救援

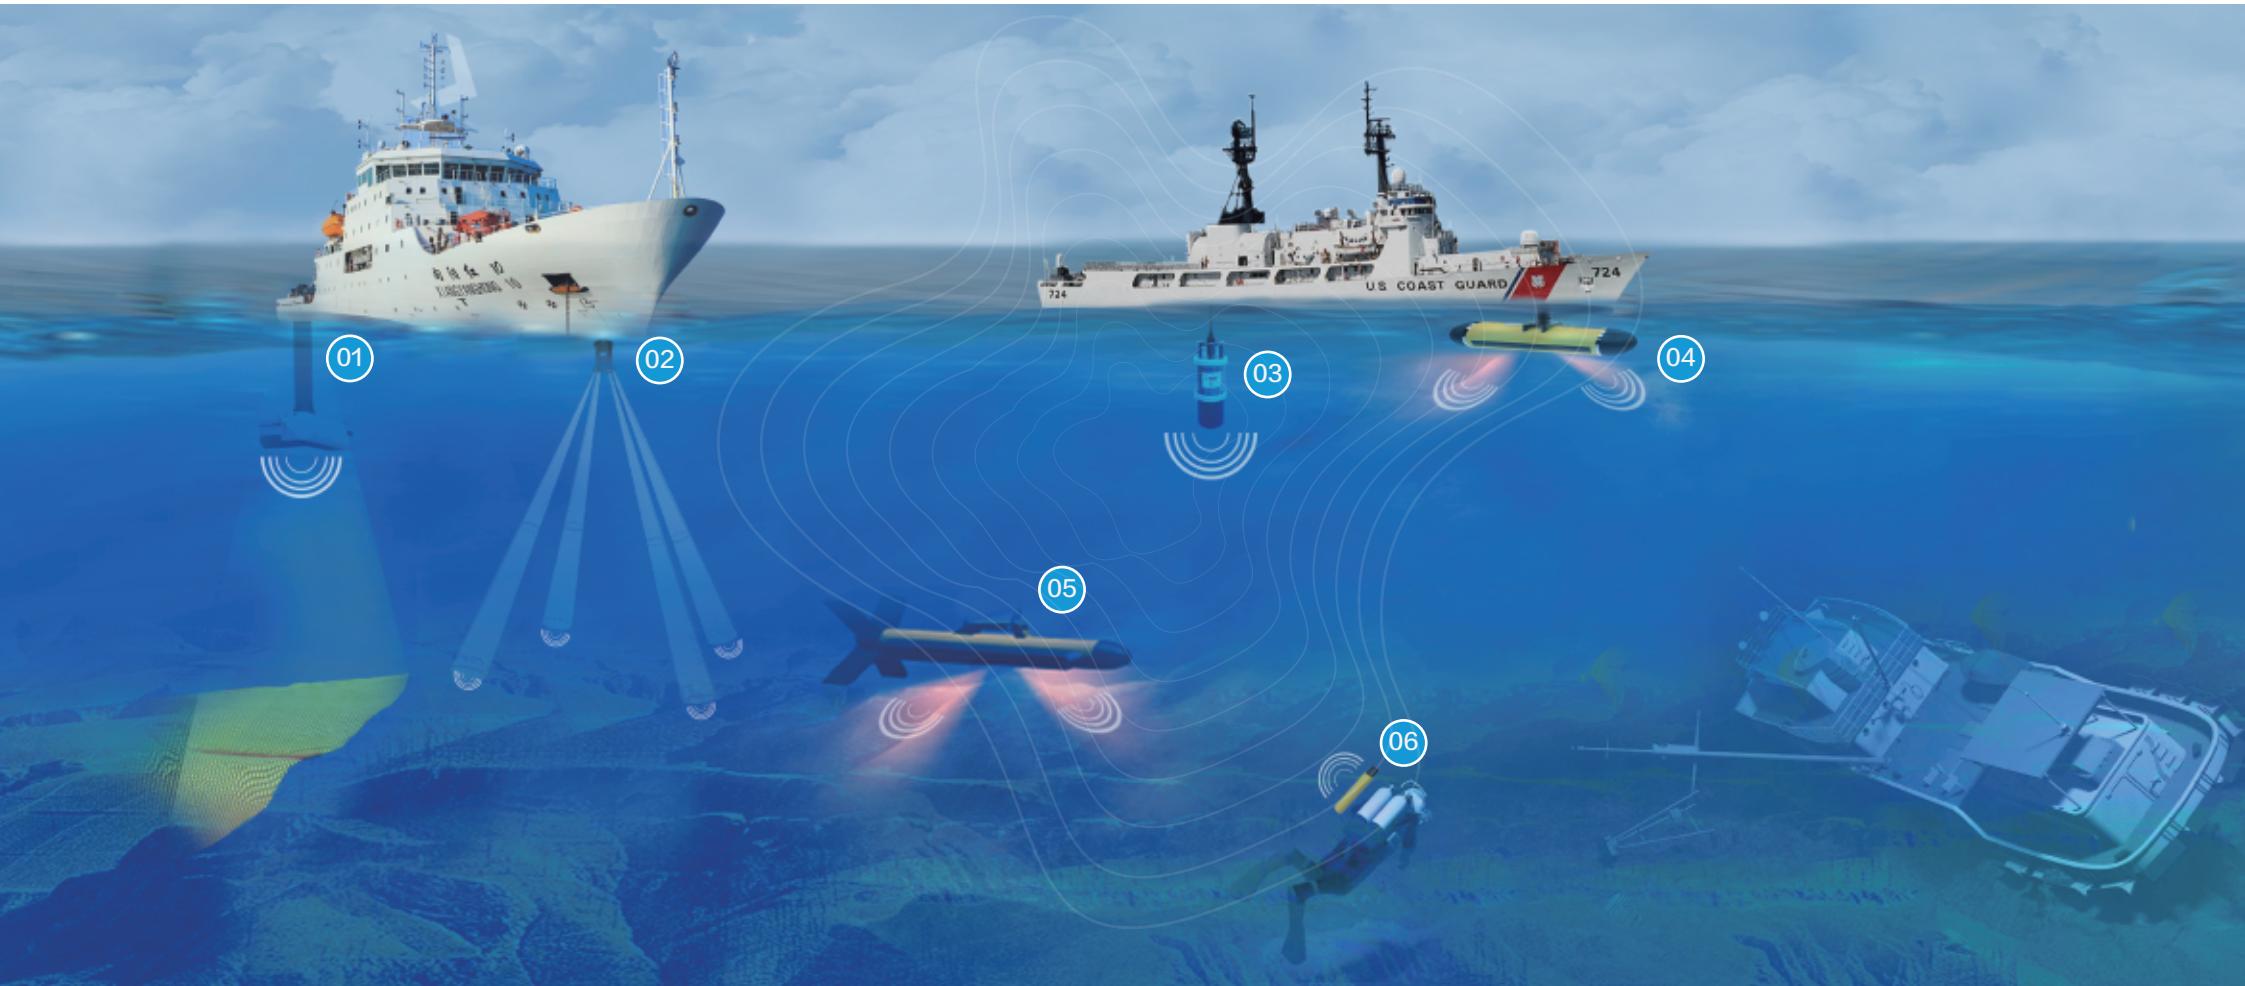
Scene Diagram

场景示意图

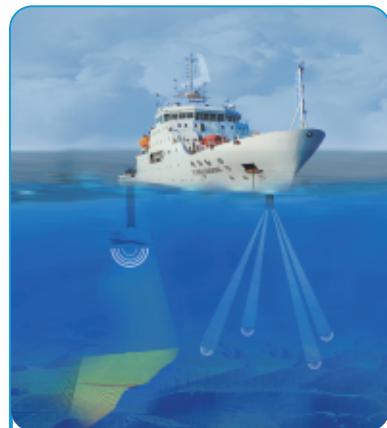
水域情况测量场景

初步获取事发水域水流数据，了解水下地形条件，辅助制定打捞计划。

主要用于海洋海底地形和地貌探测。本设备优势在于有超高的精度，测量数据更精准。

主要是用于海流剖面高精度测量、海深测量、河流湖泊水流测量、或水下航行体相对于海底的运动速度测量及水下导航定位的仪器。

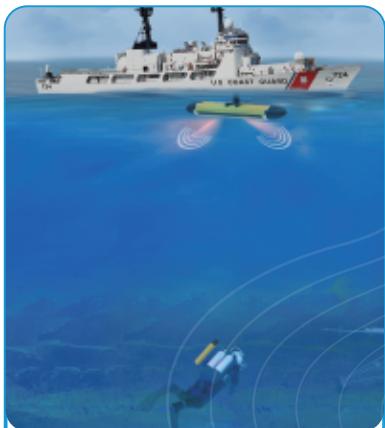
快速水域搜索场景

船载大面积水上水下目标搜寻，实时搜索定位水下可疑目标物。

本设备是一款先进的三维测深侧扫声呐。在一次测量中可以同时获得3种数据：与传统侧扫一样的2D声呐图像、超高分辨率的3D侧扫图像与超宽覆盖的条带测深数据。

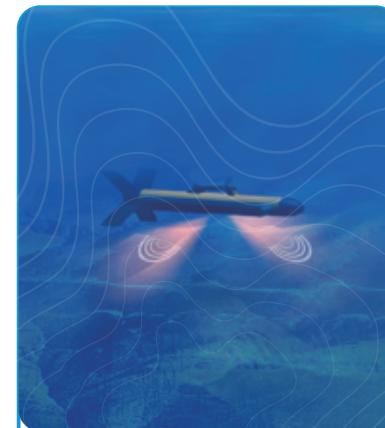
可疑目标物精细探测

应用拖曳式声呐或者水下机器人对水下可疑目标物进行近距离探查，排查可疑目标，确定目标物位置。

本设备是一种高分辨率图像声呐，主要用于海底地形地貌和海底目标的探测。其优势在于工作深度200m，能够满足更多探测的需求。

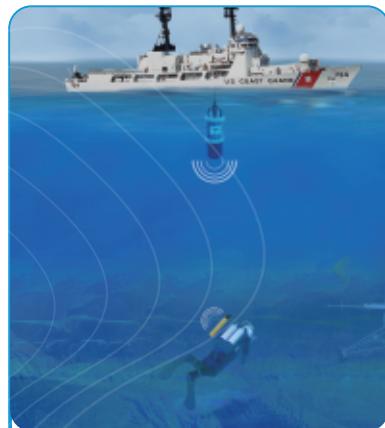
实时水下定位

定位潜器，定位潜水员位置。

本设备是通过安装在船舷的声学定位基阵对目标源进行距离和防卫信息测量，实现对水下目标的三维定位。

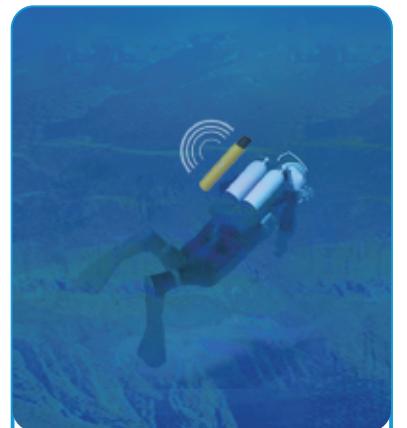
浑水潜水员作业支持

辅助潜水员在能见度不高水域进行搜救工作。

本设备是一款可单兵佩戴的专用声呐装备，可有效帮助作战人员解决浅水、浑水完全看不见的问题，便于潜水人员有效进行水下作战、排雷、救援、打捞、施工等工作。

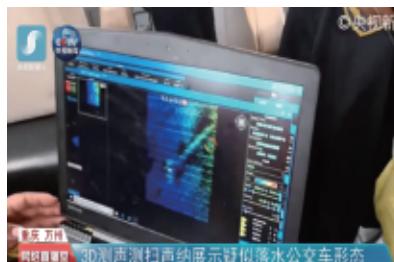
3D测深侧扫声呐体积小，安装比较方便，作业范围大，扫宽范围为200米，我们在向指挥部报到的同时只花费0.5小时就安装完毕，等待命令。2时58分许，目标物出现，长约12米，宽约3米，向前倾斜约30度，坐标北纬30.82464度、东经108.40521度，水深约75米，距离桥边10-30米。通过旋转从不同角度测量该目标物，结合公交车从桥上冲出的位置，基本可以确定是坠江的公交车。

• 坠江公交车水下图片

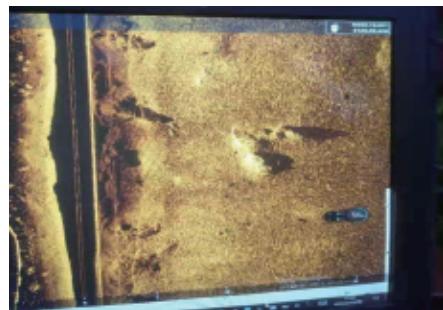
• 打捞公司二维侧扫声呐发现的可疑目标

2月16日该男子所在公司请专业打捞队利用二维侧扫声呐进行水下搜索，并派出潜水员在事发地进行水下摸排，但没有发现坠河男子。2月20日家属请求公羊队进行搜救，接到请求后公羊队立即组织人员赶往事故现场，并联系浙江星天海洋科学技术有限公司利用三维测深侧扫声呐进行水下扫描。接到公羊队请求后，浙江星天海洋科学技术有限公司立即安排高胜涛、鲁炜两名员工前往事故地点协助公羊队进行救援。本次利用的是快速救援充气船，在现场用了约40分钟就组装完成，19时开始在事发地点上游和下游5公里范围内展开作业，发现可疑目标6处。

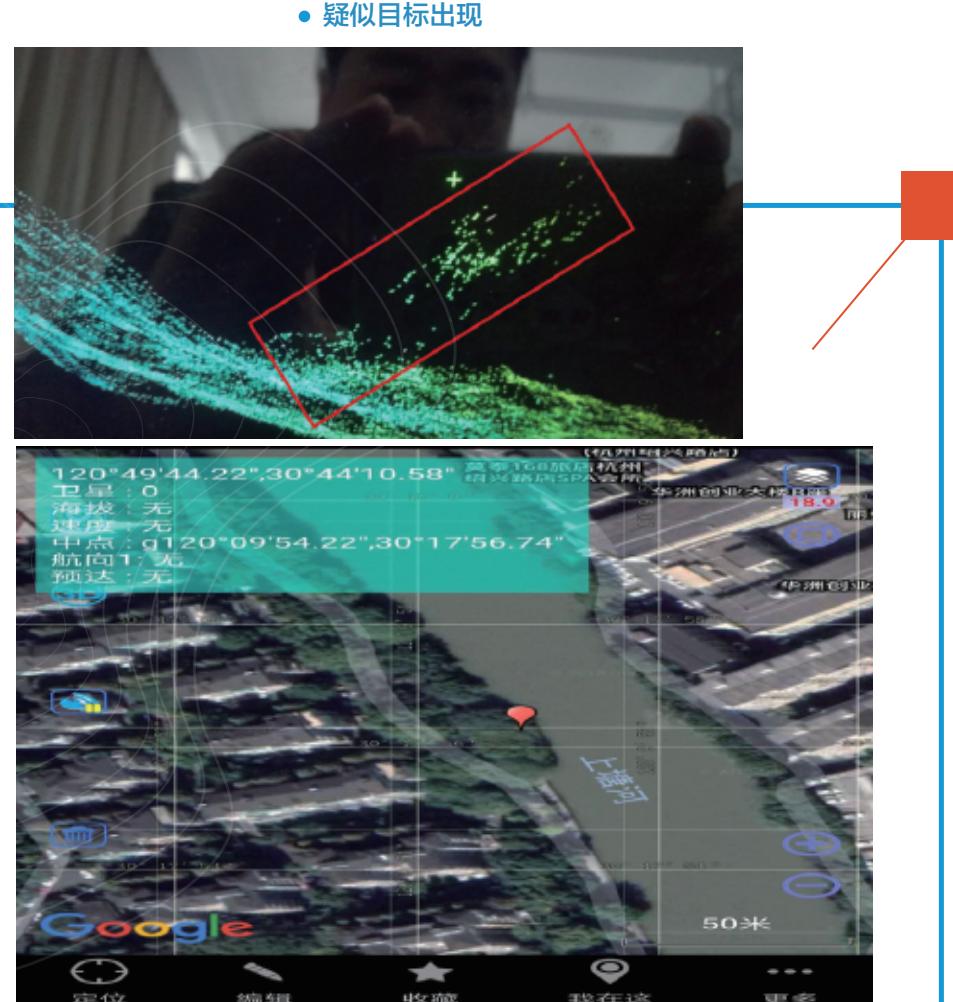
• 疑似目标位具体位置

2月28日公羊队再次对上次存在的几个目标用捞载钩进行排查，但没有打捞出落水者，3月4日落水者从水底浮起，浮起的位置和落水者的身体形态和目标1相符。
